SPORTZENTRUM GSTAAD (BE)

DESCRIPTIFS TRAVAUX

Réfection de la structure porteuse par remplissage
des fissures.

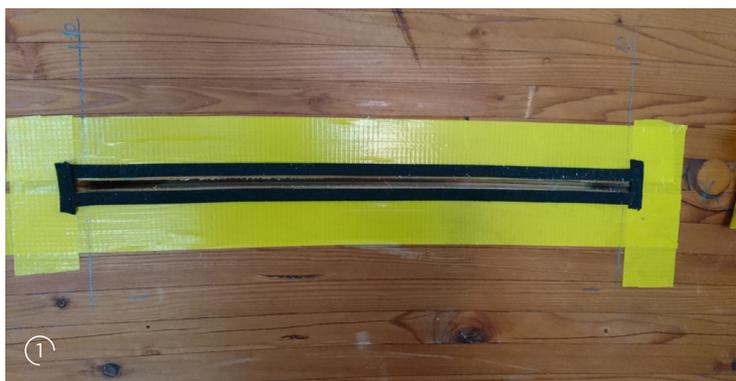
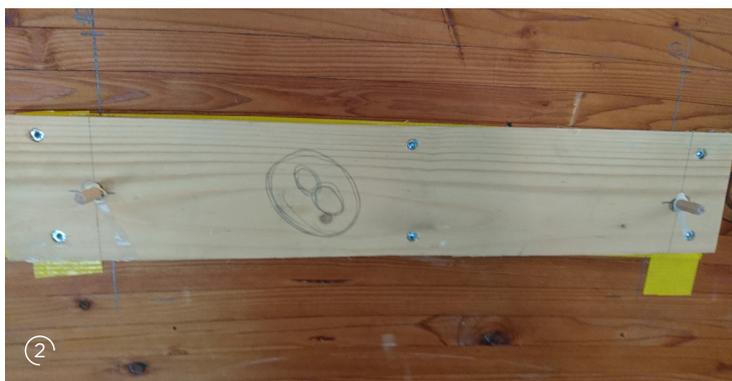
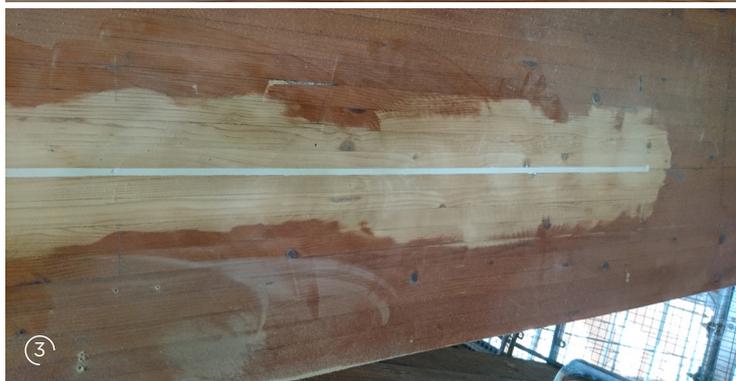
① ② ③
Etapes de travail:
Préparation, injection,
ponçage.

- Fraisage des principales fentes, pose d'un coffrage étanche et Injection de résine époxy afin de les remplir pour consolider et réhabiliter les fermes porteuses.
- Travaux de renforcements additionnels (collage de lamelles supplémentaires...) réalisés par le charpentier.

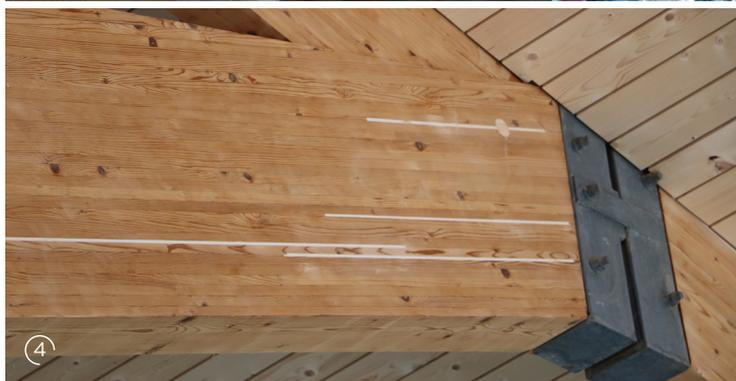
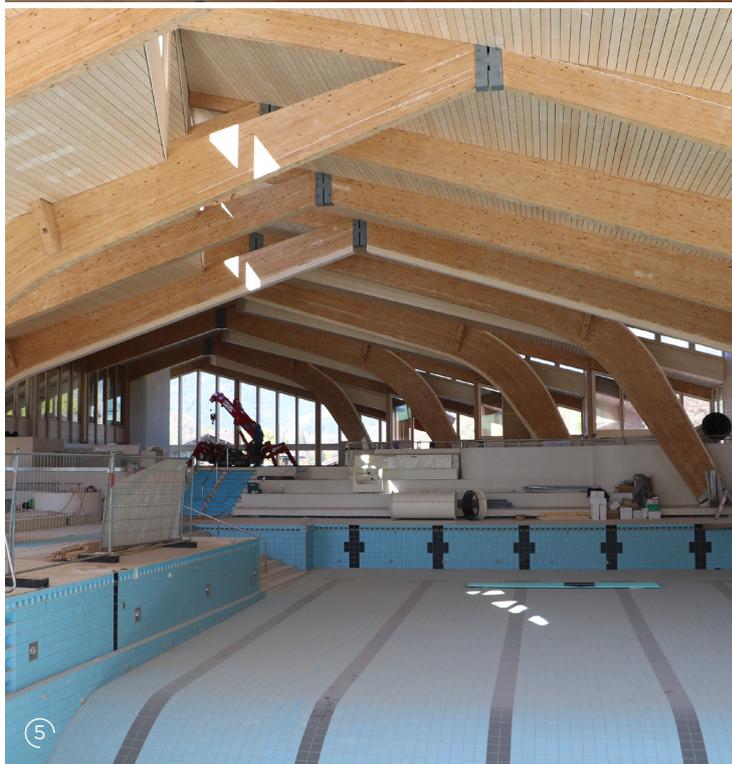
④ ⑤
Travail terminé
