# PANNE FAÎTIÈRE SAVIÈSE (VS)

## DESCRIPTIFS TRAVAUX

Assainissement d'un faîte détérioré par une infiltration d'eau

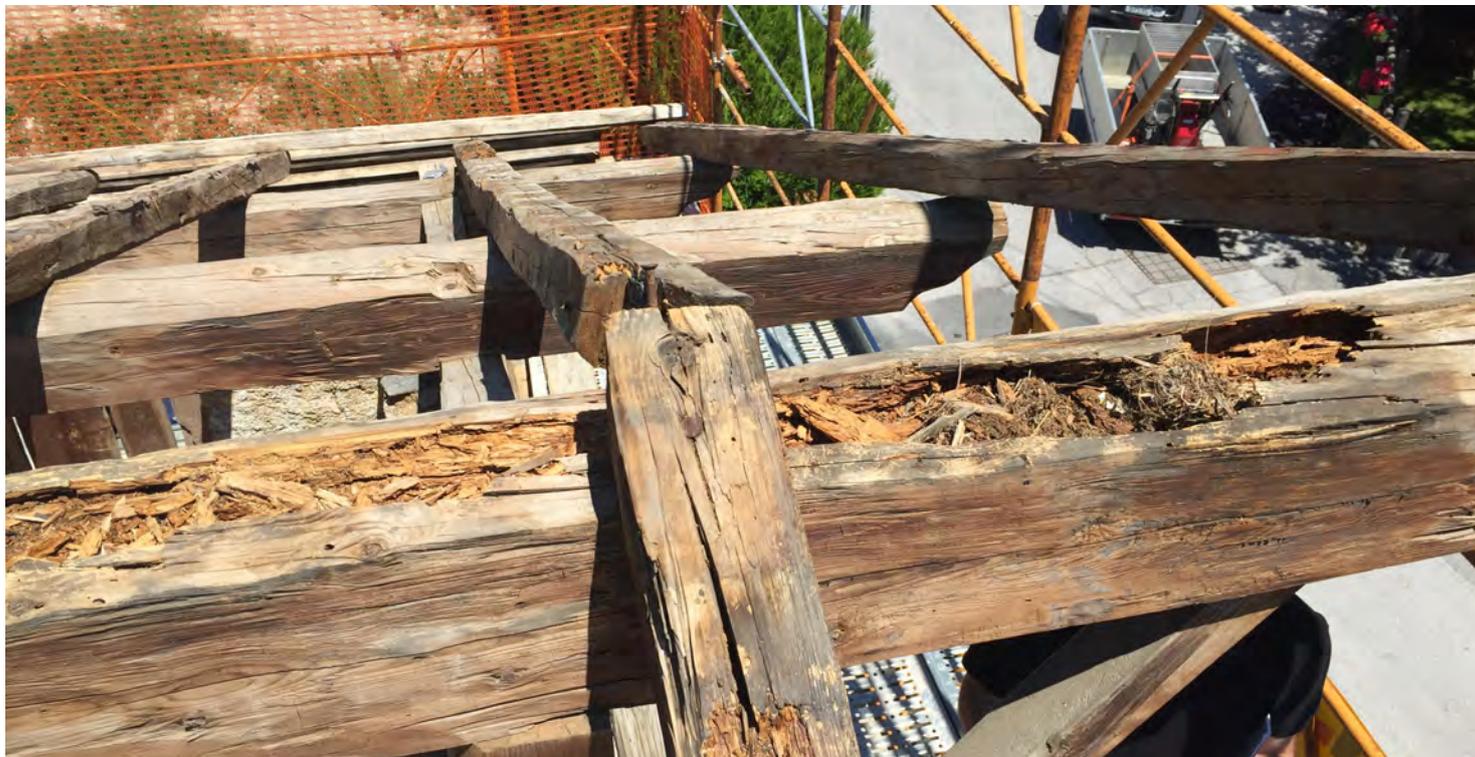
Maintien de la pièce en vieux bois existante.

Travail exécuté sans démontage complet des chevrons.

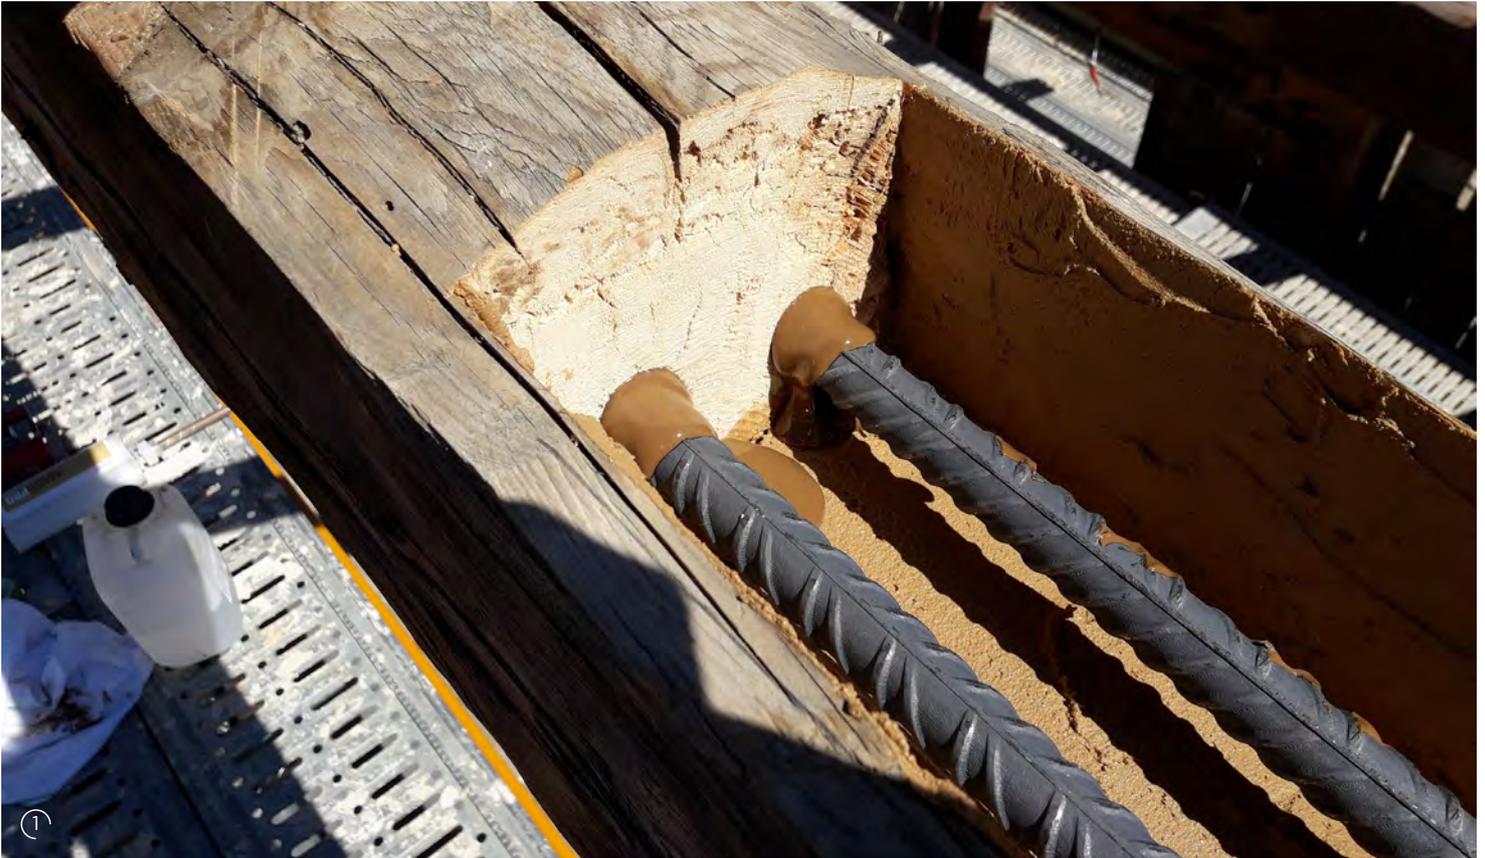
①

Assainissement, injection  
des barres de renforcement

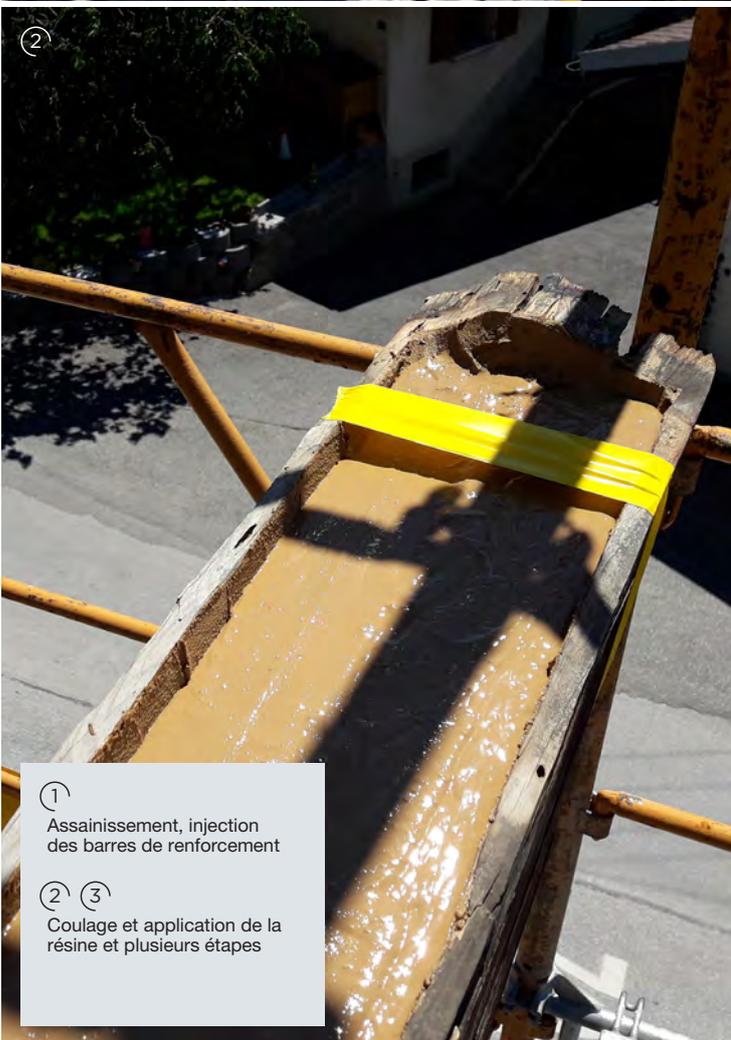
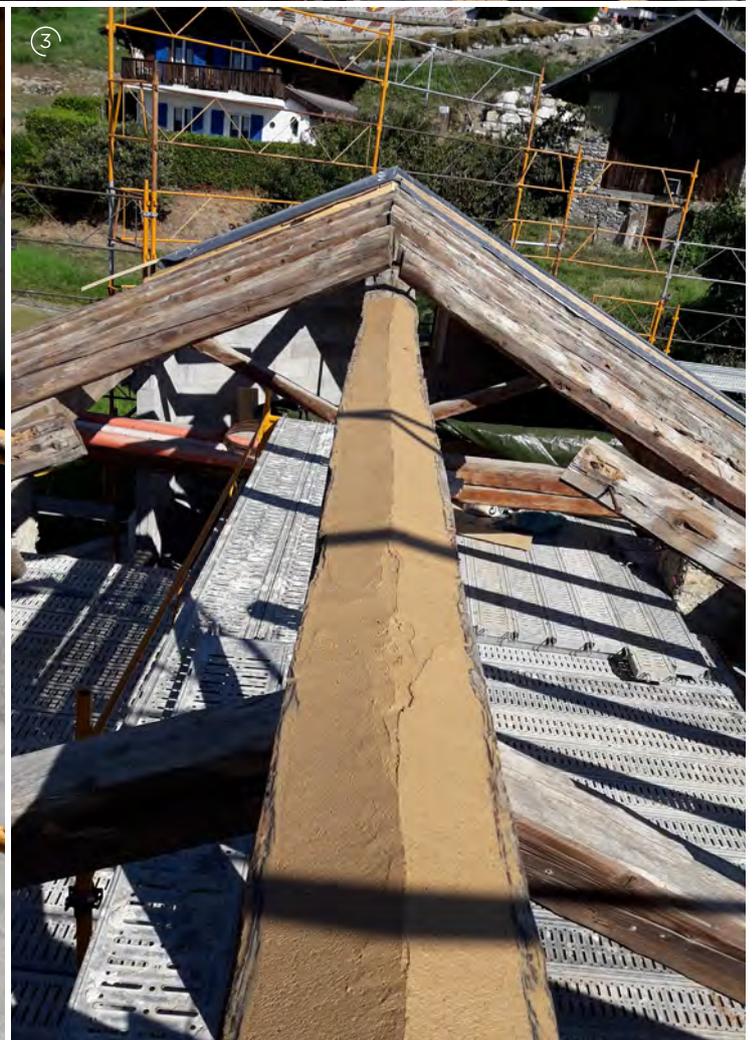
② ③

Coulage et application de la  
résine et plusieurs étapes
